**Bewoners avond
8 juni 2023**

Milieu situatie golfbaan The Dutch te Spijk

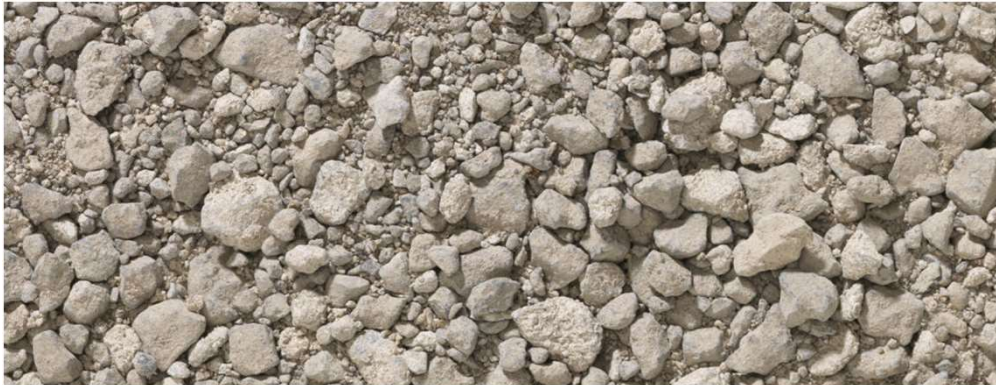
Staalslakken LD

- Bijproduct afkomstig van Tata Steel
- Een vrij toepasbare bouwstof volgens wetgeving
- Geen meldplicht bij het toepassen
- Een certificaat met toepassingseisen!

Mag niet in contact komen met grond en oppervlaktewater!

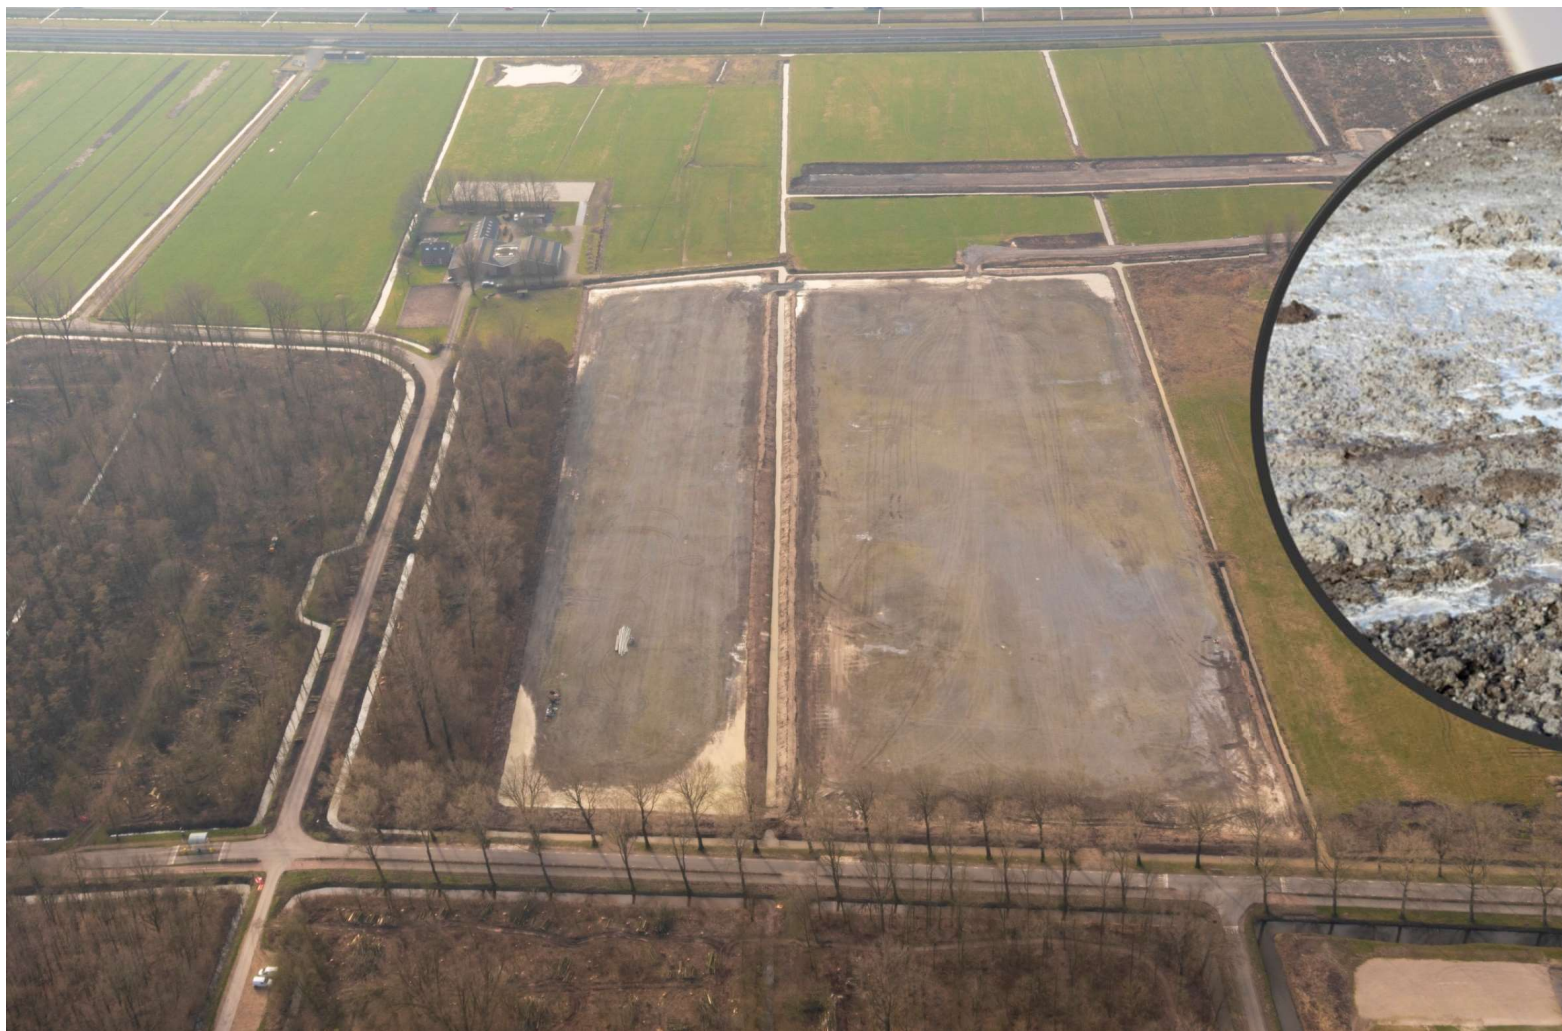
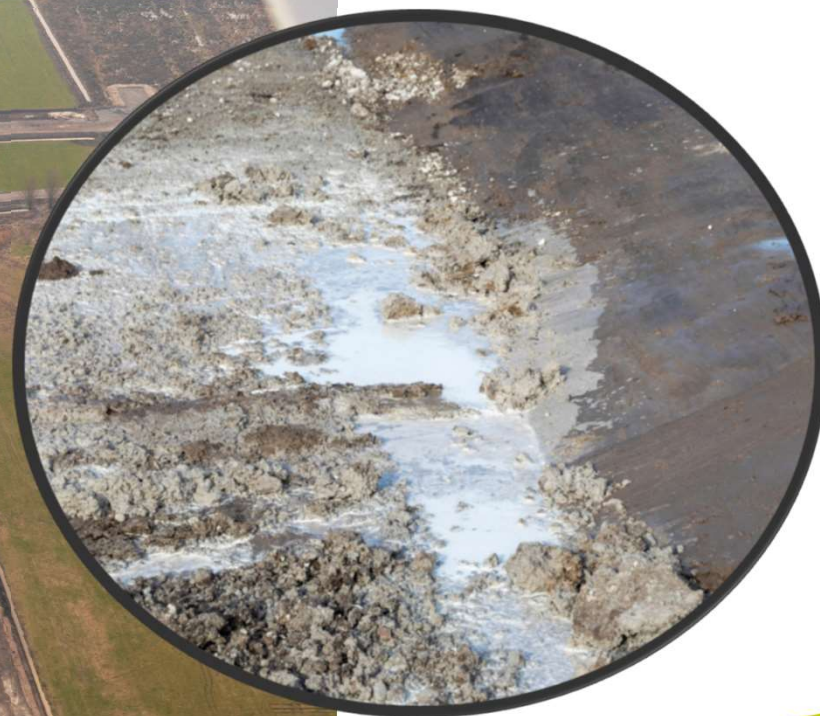
20 februari 2019

- Omvang in beeld brengen
 - Voorkomen afstromen en verspreiden
 - Maatregelen afdammen en kleiwallen
 - ODR op de hoogte
 - Watermonsters
 - Monitoring
 - Toezicht
 - Peilbeheersing
 - Voorkomen afstromen en verspreiden
 - Maatregelen waterzuivering
-

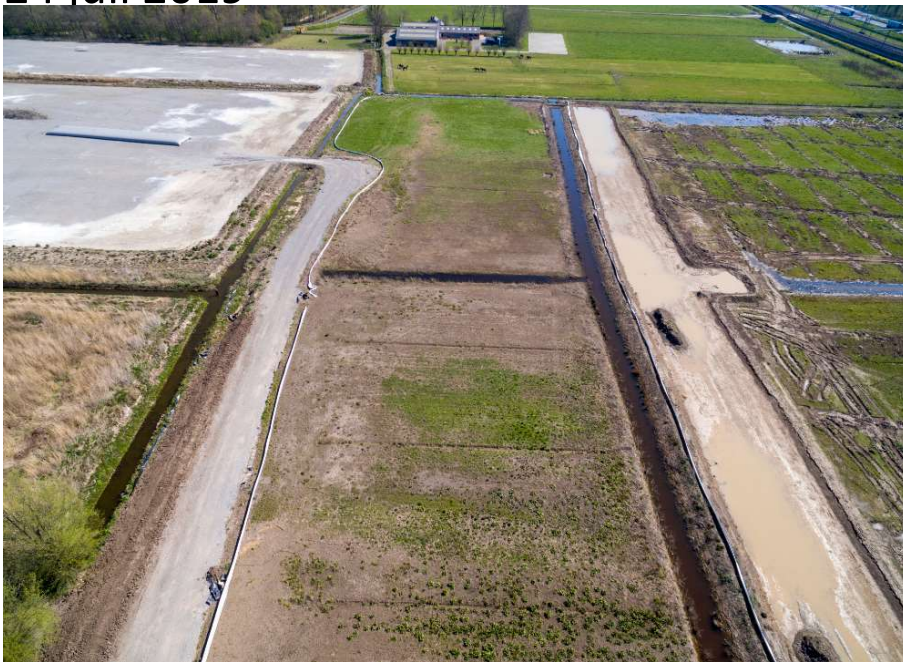
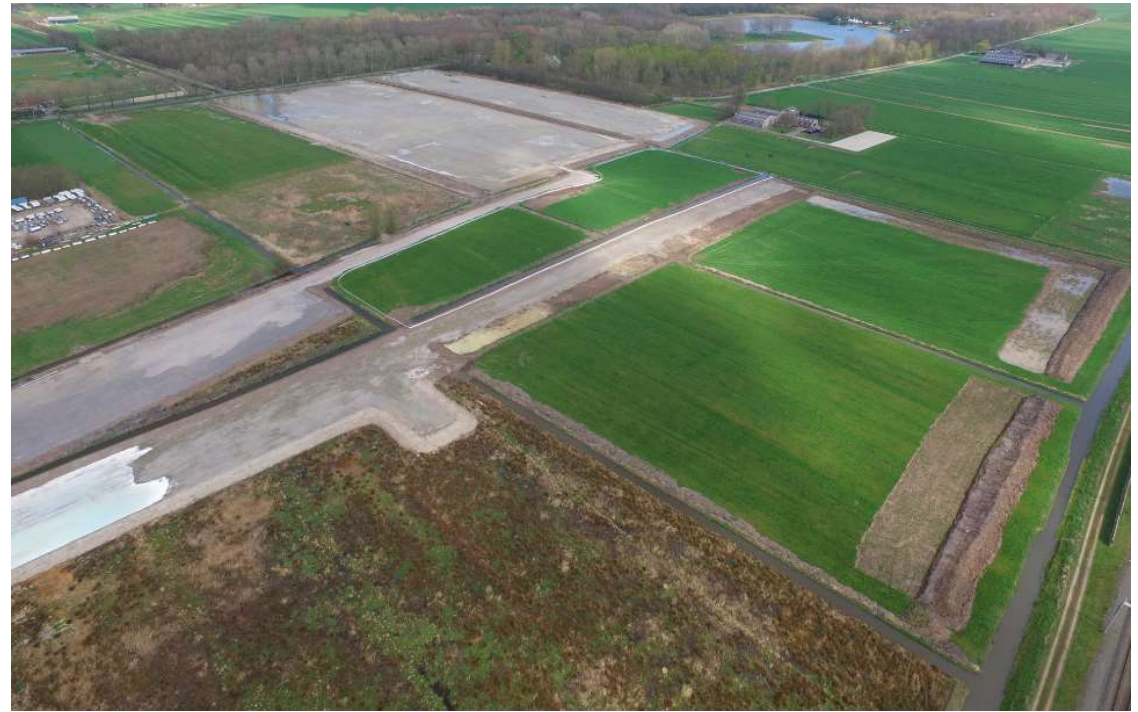
Effecten maatregel Kleiwallen

24 juli 2019
